老朽化消火器事故の防止

1. 老朽化した消火器の使用時における事故とは…

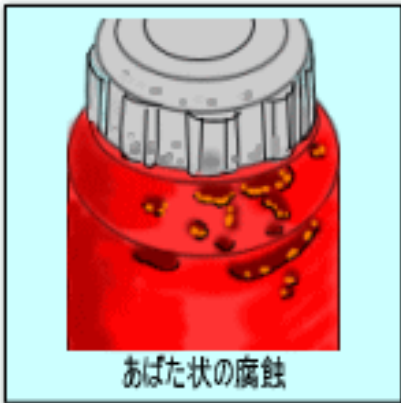
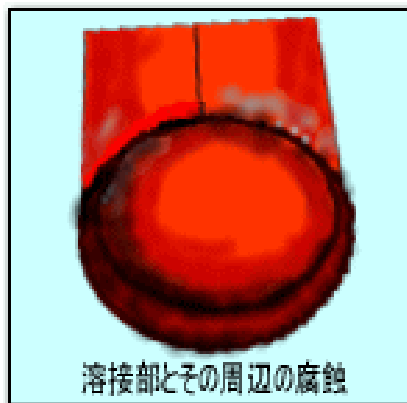
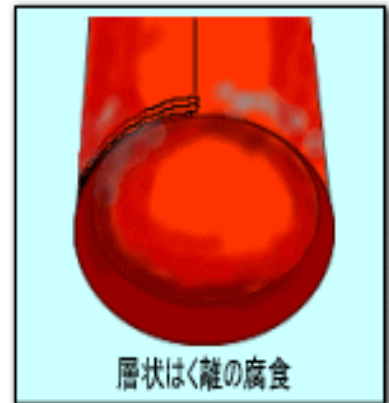
次に該当するような消火器は至急点検、廃棄を…

●キャップ(首の部分)や底部がさびついている。(事故の多くはさびによる腐食が原因です)

◎製造日から10年を経過したものは耐圧性能の点検が必要です。
